Le inquietudini degli Amici di Ponte Carrega continuano

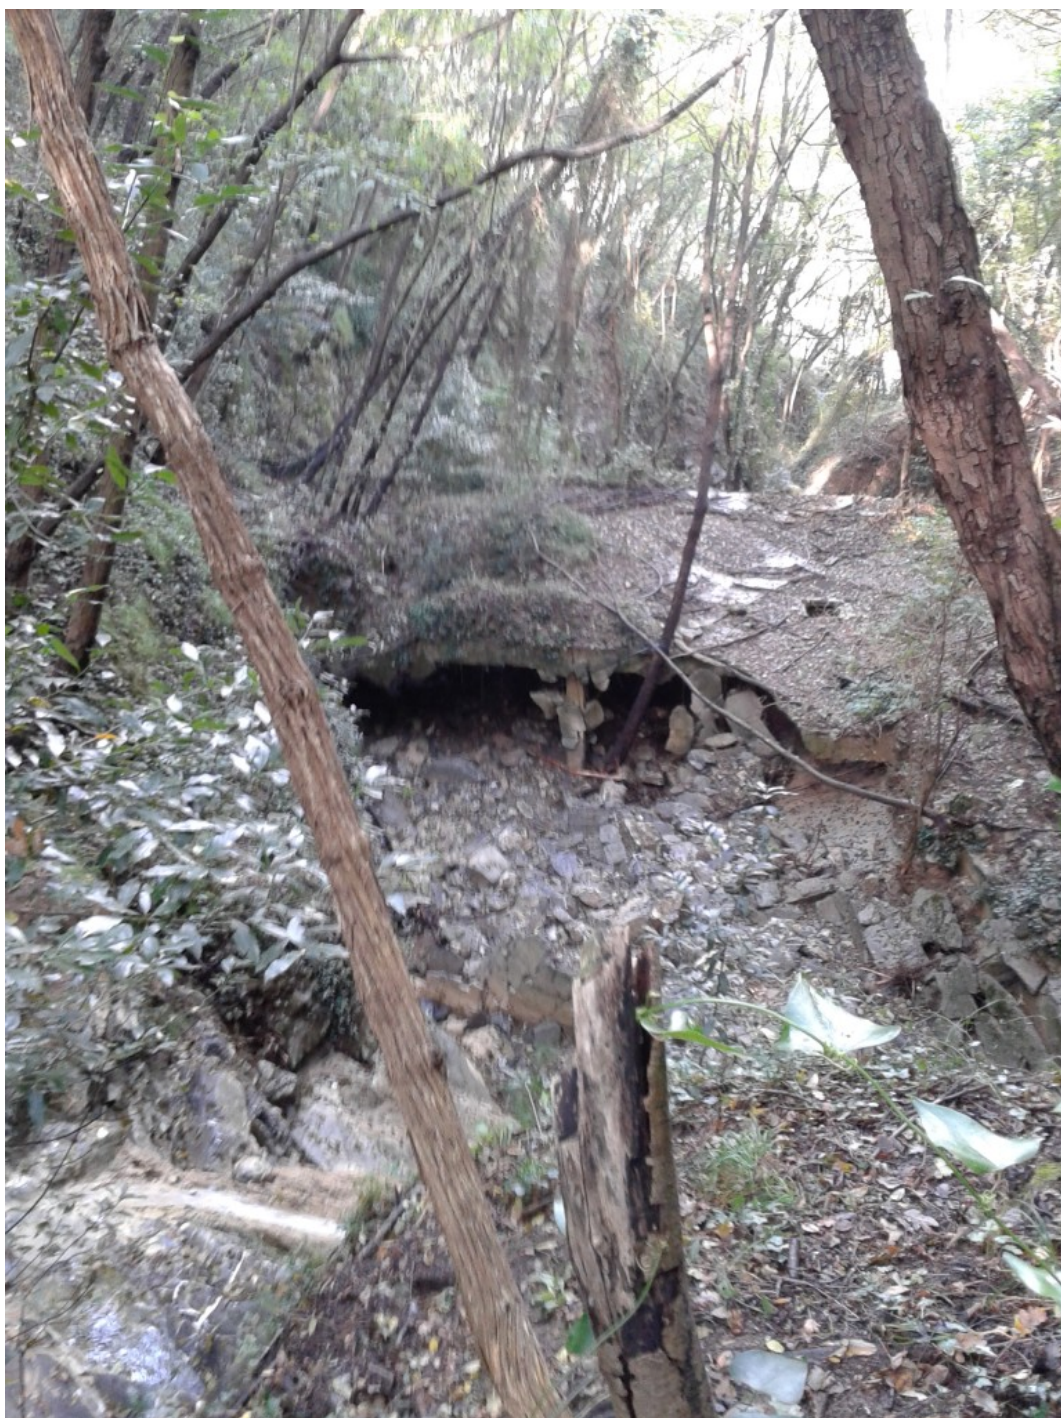
La nostra peregrinazione lungo l'affluente in sponda sx del Mermi ci ha portato a scoprire sul Rio Sprà, che scende dalla torretta di Quezzi e da Leamara, **un manufatto in c.a. posto a qualche decina di metri dalla confluenza con il già citato rio Mermi.**

Il manufatto, vista la vicinanza, sembra essere una vasca di accumulo delle acque funzionali ai processi produttivi del ex stabilimento Italcementi.

L'opera in calcestruzzo è collocata ovviamente ortogonalmente nel letto del rio. Il manufatto è in pessimo stato di conservazione con un foro per la parziale fuoriuscita delle acque che sembra essere stato praticato recentemente.

Secondo noi questa interazione di una situazione critica del versante (con la conseguente possibile attivazione delle frane superficiali presenti) con uno sbarramento a valle parzialmente distrutto ma con la possibilità di creare comunque un "effetto diga" in prossimità del rio Mermi **si ritiene possa creare una criticità in caso di forti piogge.**

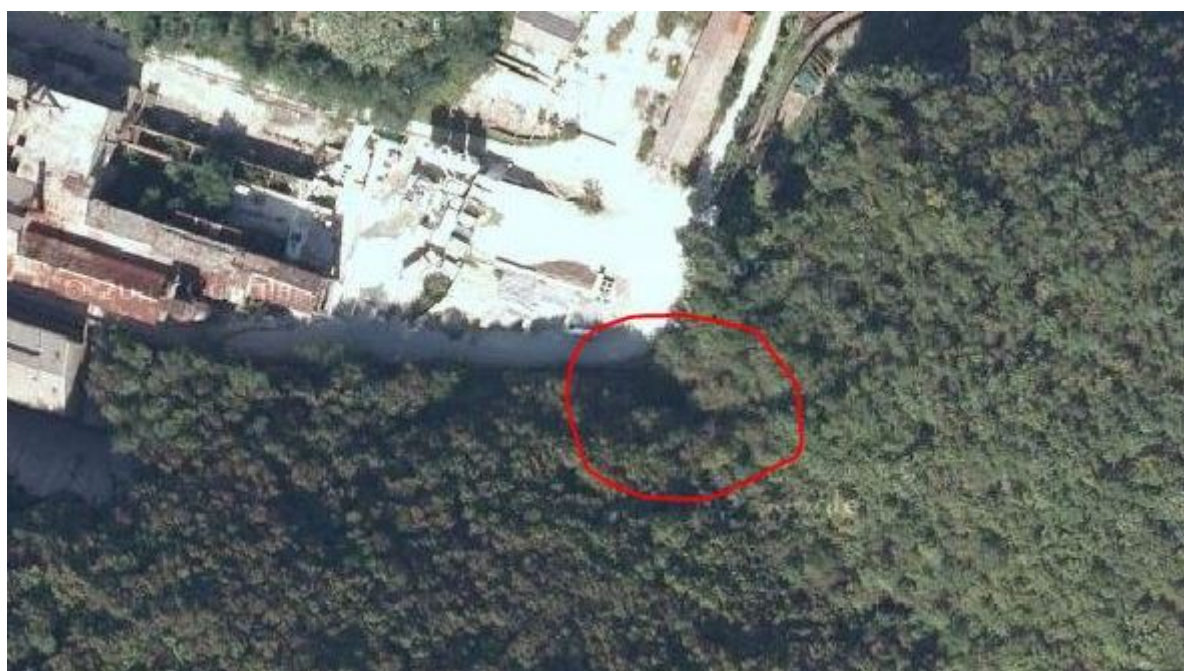
ritrovamento

Come è possibile che dopo l'alluvione del 4 novembre 2011 nessuno abbia dato ordine di demolizione di

questo manufatto?
