Finalmente, Riparte il Trenino!

Dettagli tecnici

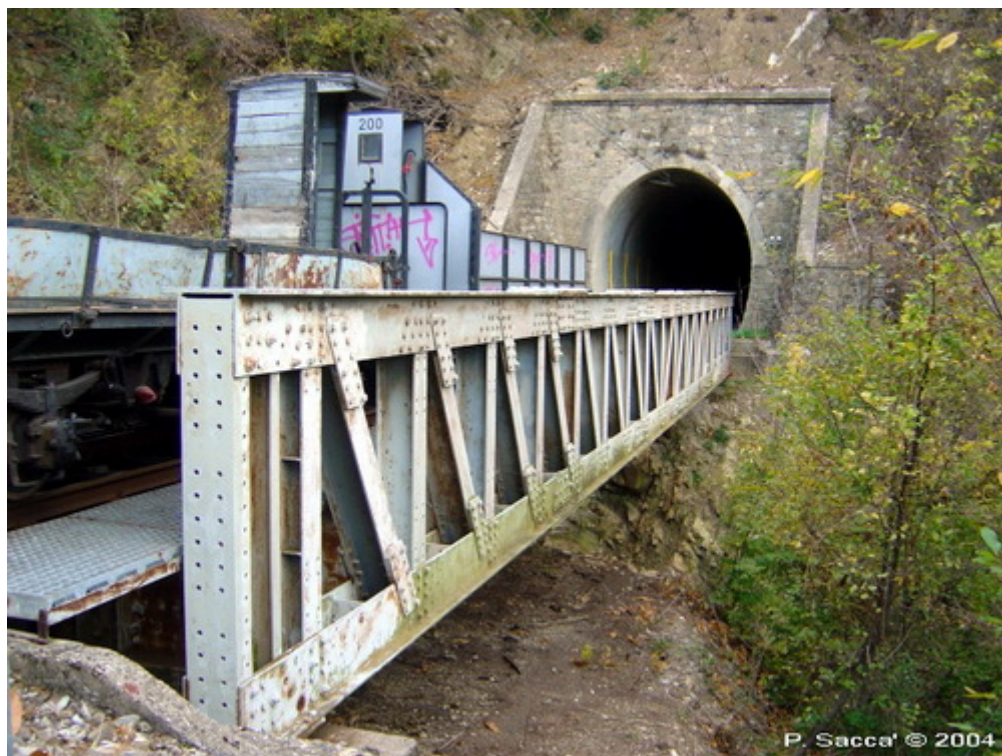
Il ponte metallico della Fontanassa, di luce di circa 25 metri, era stato posto in opera nel 1953 in sostituzione di quello originario in muratura che era stato danneggiato dall'alluvione. Si tratta di un ponte militare Anglo-Americano; dopo lo smontaggio a pezzi si provvederà alla demolizione delle spalle precedente e alla costruzione di nuove in cemento armato. Le due nuove travi sono alte 2,20 m, poggianti su due punti fissi, lato Genova e parti scorrevoli per poter assorbire le dilatazioni termiche, lato Casella. Data la posizione del ponte in area non accessibile si provvederà al trasporto di tutti i materiali e mezzi meccanici con ferrovia, quindi rimossa la linea elettrica si monterà la gru di supporto al cantiere; è previsto il montaggio di adeguato paraurti di sicurezza nella galleria Fontanassa 1°, dato che la spalla del ponte è parte integrante del portale.

Foto del ponte della Fontanassa (fonte www.amicifgc.it)

Completamente ultimato il ponte di Crocetta, si sta lavorando a pieno regime su quello di Fontanassa. Nel corso di questa settimana, a partire da lunedì 26 ottobre, saranno effettuati treni di materiali per rifornire i lavori di consolidamento in parete delle frane lato Genova.

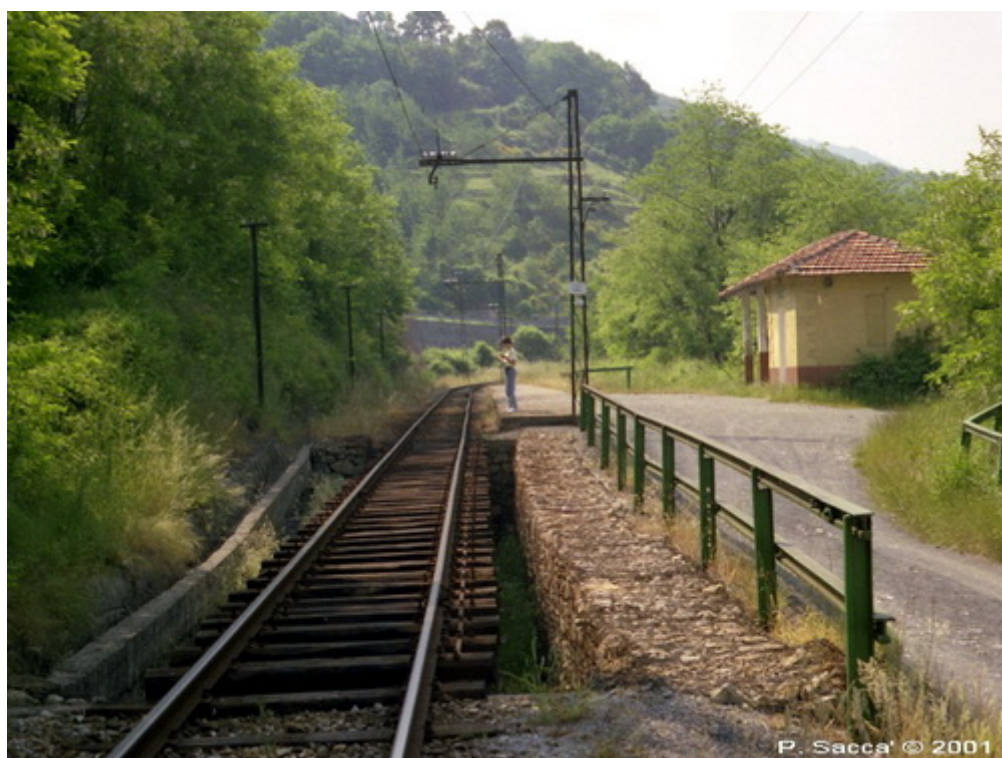
La travata metallica di Crocetta è stata posta in opera negli anni '60 per superare un movimento franoso di circa 20 metri; le travi attuali appoggiano su pile di traverse incrociate e una piastra di acciaio. I lavori prevedono la costruzione di due nuove spalle in cemento armato; una spalla fungerà da punto fisso e l'altra, lato Casella, scorrevole per poter assorbire le dilatazioni termiche. Altri lavori saranno eseguiti per favorire il drenaggio delle acque; le due nuove travi sono HEB 1000. Data la posizione e gli accessi non si prevedono grosse difficoltà per l'esecuzione del lavoro con adeguati mezzi di sollevamento.

Foto travata metallica della Crocetta (fonte www.amicifgc.it)

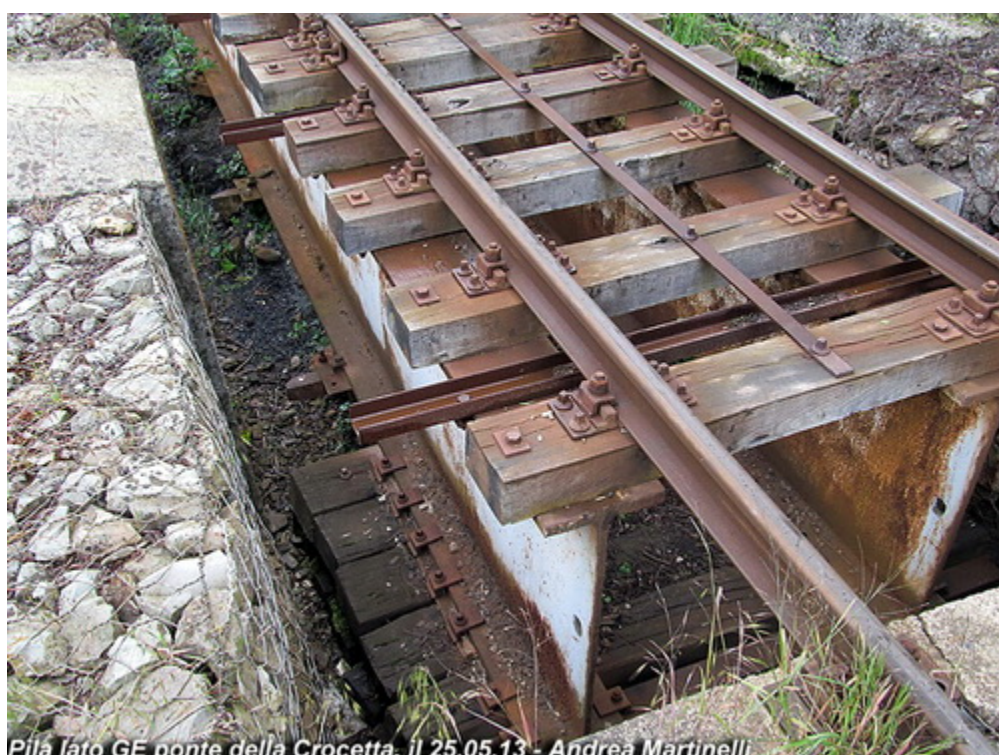
Particolare della travata metallica della Crocetta (fonte www.amicifgc.it)
