## IL LAVATOIO DI SALITA ALLA CHIESA DI STAGLIENO

di Fabrizio Spiniello (Amici di Ponte Carrega) e Iolanda Valenti

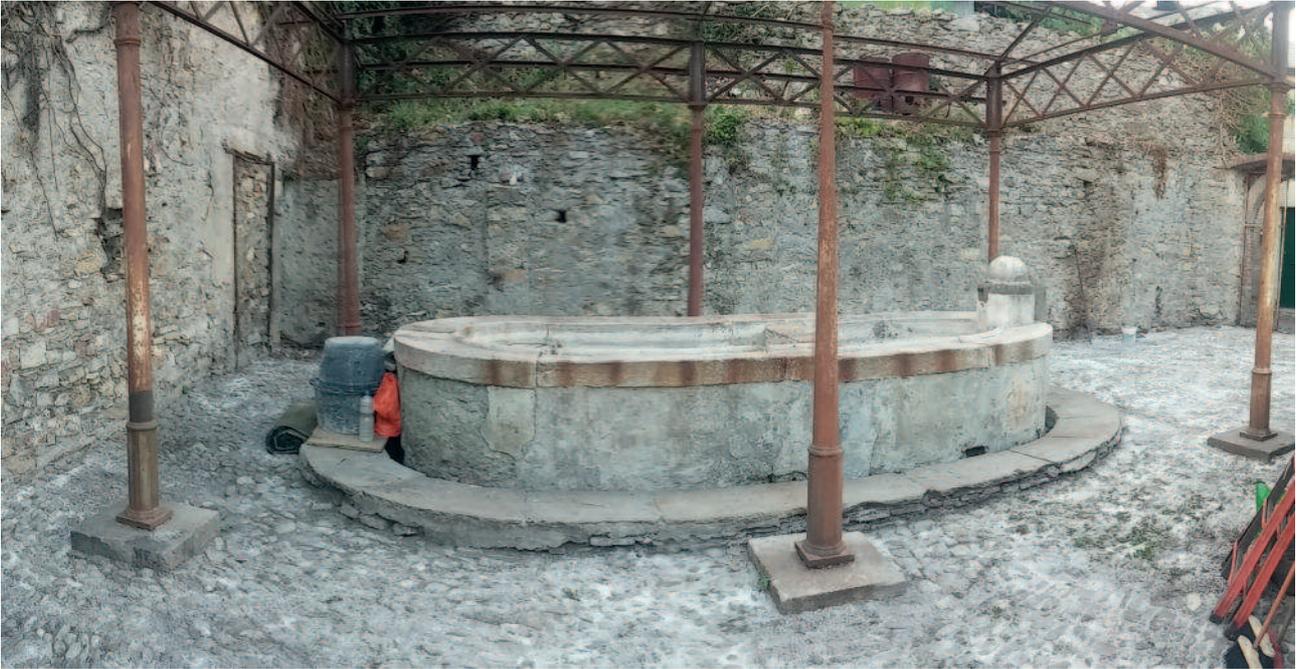
Il lavatoio restaurato

Il lavatoio ha una struttura a due vasche e conserva inalterate tutte le caratteristiche costruttive originarie previste nell'appalto: dalla struttura in pietra di cava al pavimento del fondo della vasca in lastre di Luserna disposte a corsi

regolari in senso longitudinale, con la dovuta pendenza e di un sol pezzo; dal canaletto intorno al lavatoio medesimo, alla copertura delle banchine o marciapiede con lastre di Luserna. Il coronamento delle sponde e divisioni interne è eseguito con coperture di granito e in pietra di Luserna.

Di particolare interesse la struttura dalla quale si erogava un tempo l'acqua, composta da un trogolo di marmo con calotta emisferica a base ottagonata, conforme a quelle esistenti in altri lavatoi.

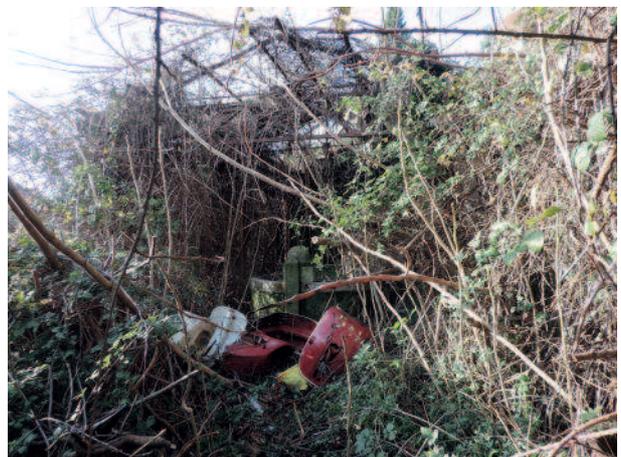
Particolare del degrado precedente

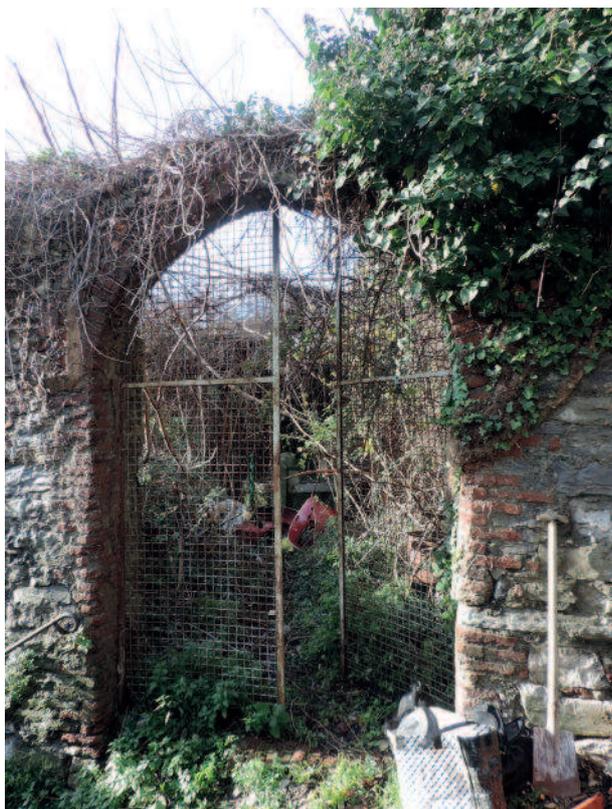
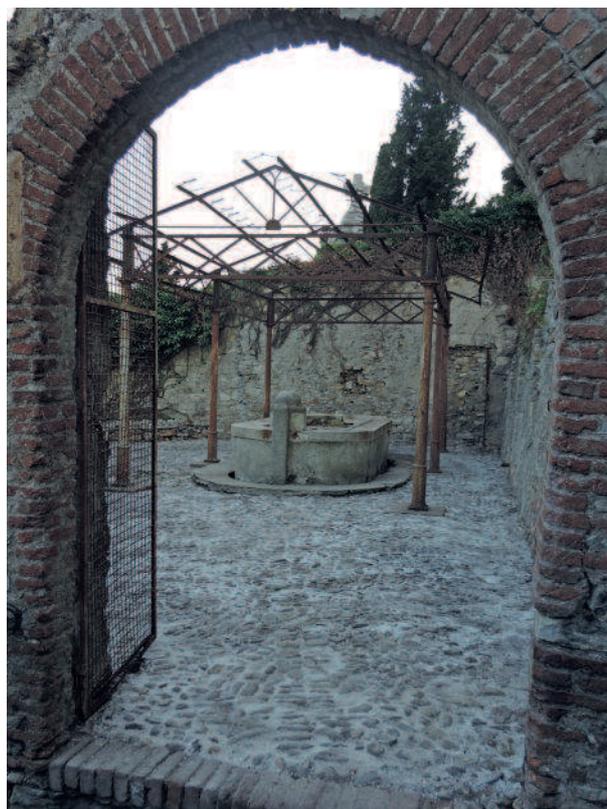
Vista dal cancello d'ingresso prima e dopo i lavori di restauro

Già dalle prime settimane si incomincia a scorgere che sotto i piedi non c'è solo terreno: viene fuori, con grande emozione di tutti, l'originario acciottolato ottocentesco in pietre del Bisagno. Incomincerà e si prolungherà per mesi un lungo e faticoso lavoro di pulizia dell'acciottolato e di ripristino delle varie lacune che nei decenni si erano create. Ora il *risseu* è riemerso in tutta la sua bellezza. L'obiettivo adesso è quello di riportare l'acqua al trogolo e di ridotarlo della copertura in lamiera zincata oggi mancante. Non avrà più una funzione di lavatoio come aveva un tempo, ma tornerà ad essere un luogo di aggregazione proprio come era al tempo delle "bugaixe" di inizio novecento.

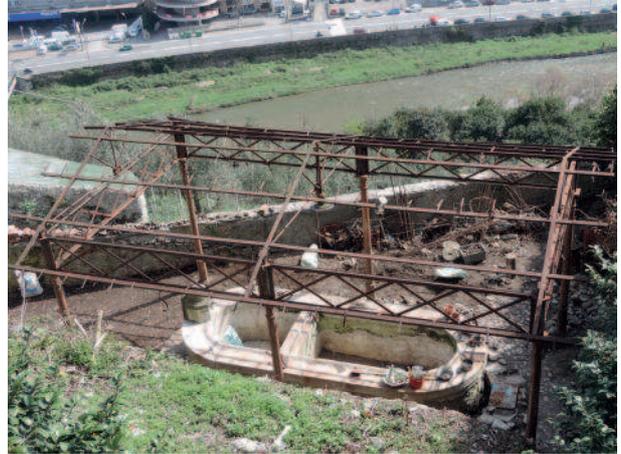
Una fase dei lavori di restauro
