Le inquietudini degli Amici di Ponte Carrega continuano

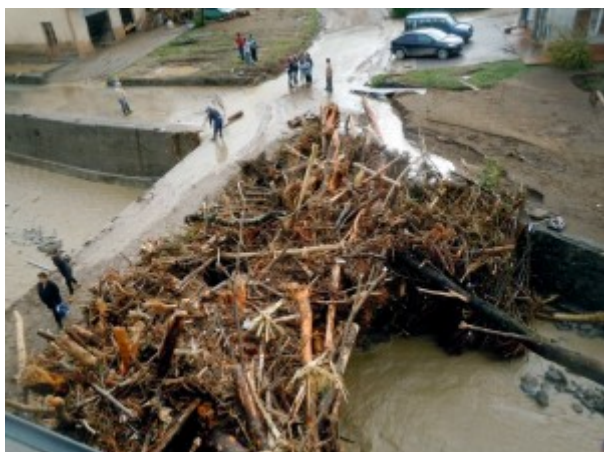
Sentendo autorevoli pareri, **il letto del torrente presto si riempie di detriti e le sezioni calcolate con tanto rigore diventano insufficienti perchè calcolate con modelli matematici che considerano in maniera superficiale la parte "geologica" causa del trascinarsi verso valle di fango, detriti e residui vegetali.**
