COMUNE DI GENOVA

Il presente studio è relativo alla progettazione definitiva della sistemazione idraulica del "Rio Torre di Quezzi".

Tale progetto prevede la messa in sicurezza e l'adeguamento del tratto di tombinatura terminale del suddetto Rio (altrimenti detto Bisagnetto), affluente in sponda sinistra del Torrente Bisagno nel tratto compreso fra Piazzale Adriatico e Passo Ponte Carrega nel Comune di Genova.

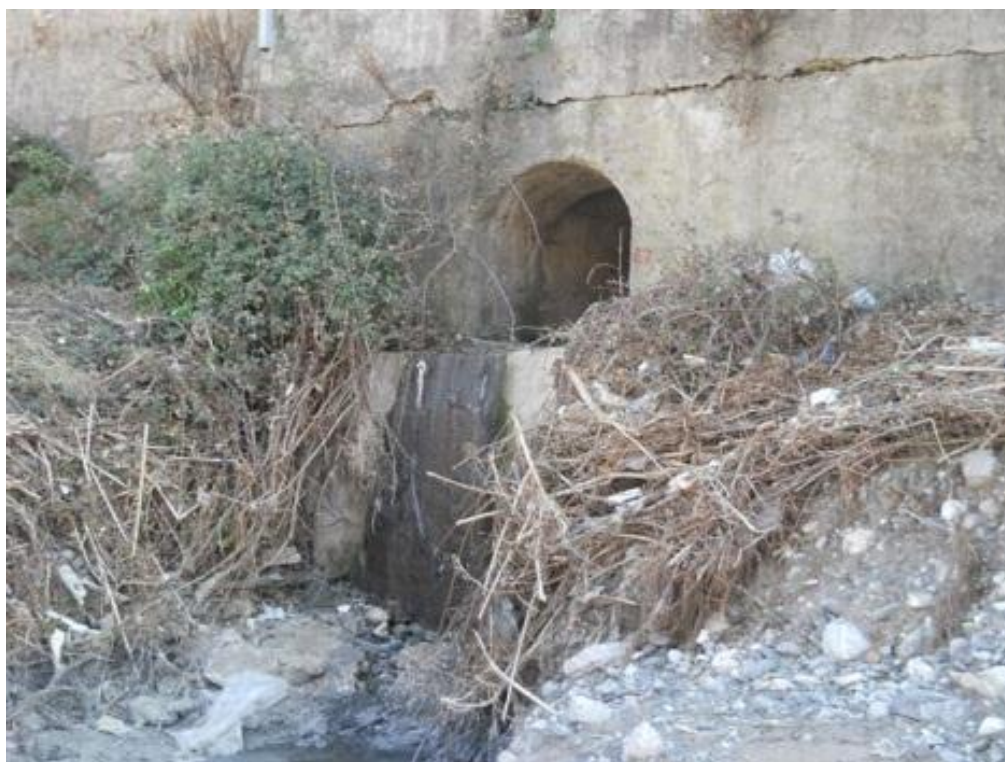
**Figura 7** Innesso Rio Torre di Quezzi nel Torrente Bisagno

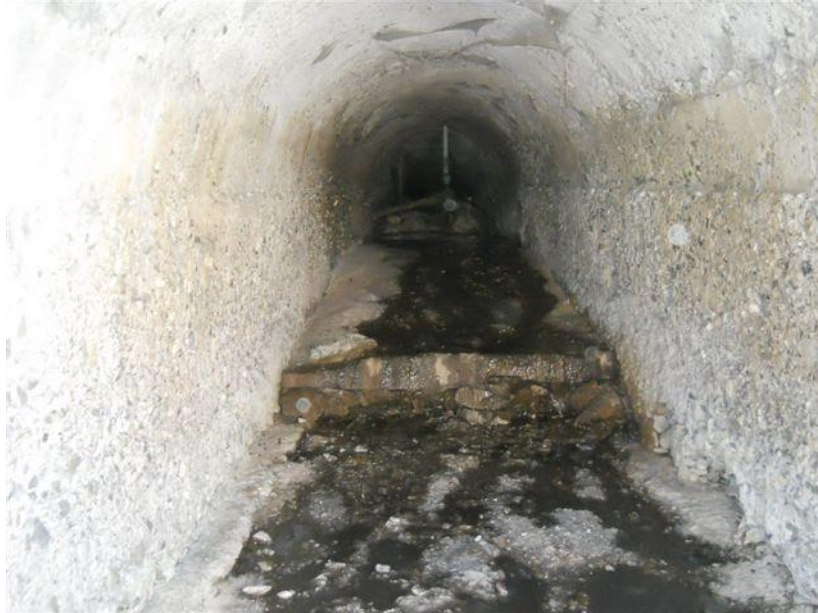
Attualmente la tombinatura, nella sua parte terminale, si presenta con una sezione quadrata con copertura a volta di circa 1.5m x 1.5m.

**Figura 8** Sezione “tipo” parte terminale tombinatura

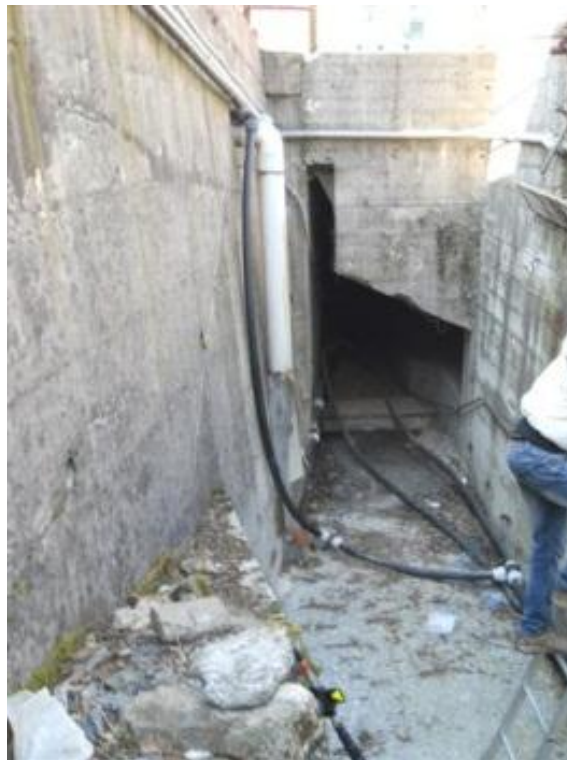
La parte iniziale del tratto di tombinatura interessato da rifacimento presenta una sezione ridotta e non regolare per la presenza di pilastri in C.A. a sostegno del piazzale carrabile soprastante.

**Figura 9** Inizio tombinatura

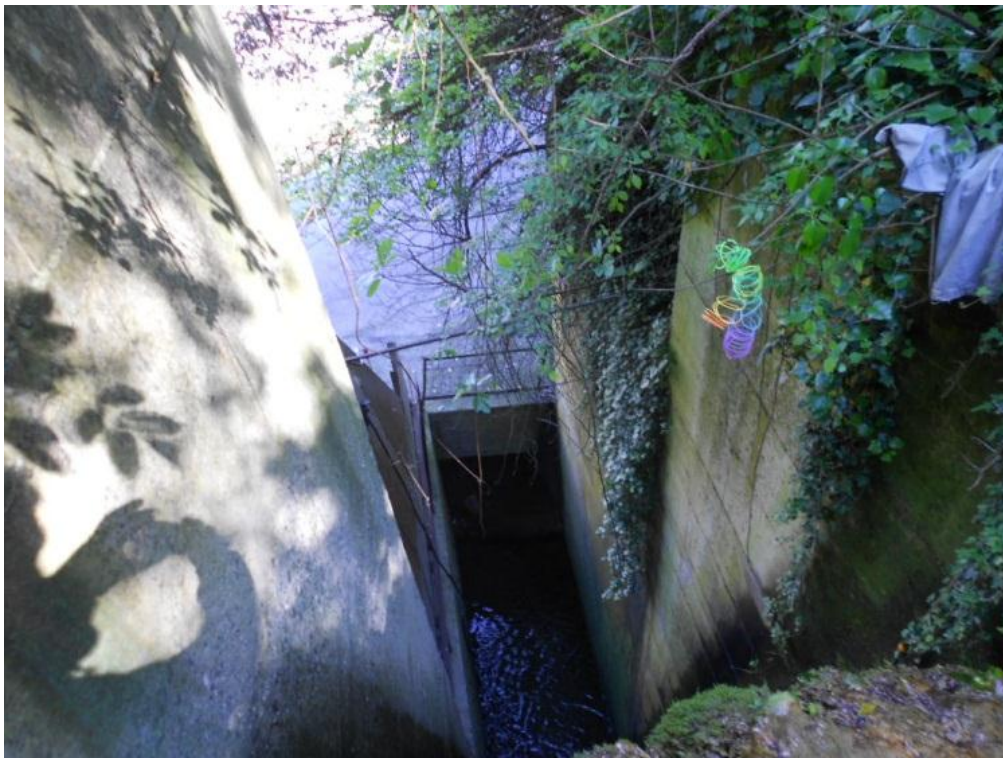
***Figura 10*** Vasca sghiaiatrice

La vasca sghiaiatrice risulta essere di dimensioni insufficienti rispetto alla portata prevista dallo studio idraulico.

Nella porzione di tombinatura posta a monte, in corrispondenza dello sghiaiatore, occorrerà procedere all'ampliamento della vasca esistente, fino ad una lunghezza di 8m, al fine di contenere il volume il trasporto solido che defluisce da monte e a contenere il getto d'acqua che attuale, in caso di precipitazioni copiose, non è in grado di contenere; a tal fine si interviene eseguendo una riprofilatura della soglia del salto tale da ridurre il distacco del getto della lama stramazante. I dettagli di tale intervento sono indicati negli elaborati grafici facente parte della documentazione di progetto della sistemazione idraulica di cui in oggetto.

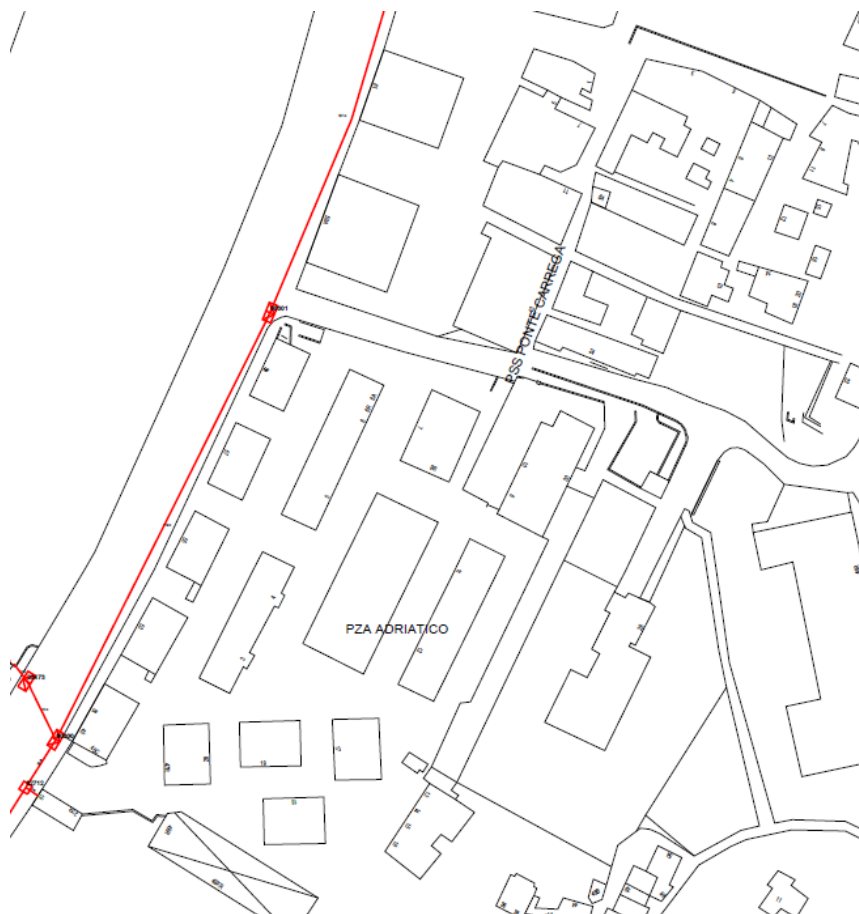
- **Sasternet**, gestore delle fibre ottiche, segnala la presenza della propria rete in via Lungobisagno Dalmazia

**Figura 17** Rete Sasternet – gestore fibre ottiche
